expérimentations
navettes autonomes

Bilan de l'Exploitation et Recommandations pour de Futures Expérimentations

Livrable 4.6.1

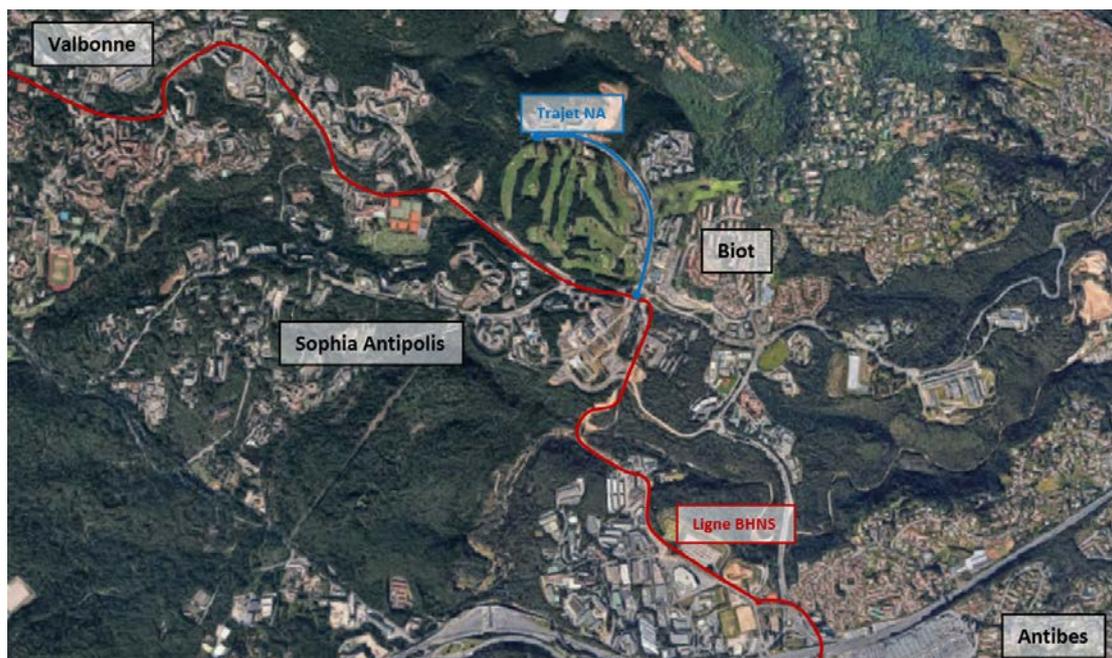
Service de navettes autonomes en connexion avec le Bus à Haut Niveau de Service - BHNS - qui relie la technopole à l'agglomération sophilopolitaine.

1,1 km (2,2 aller/retour), 5 points d'arrêt.

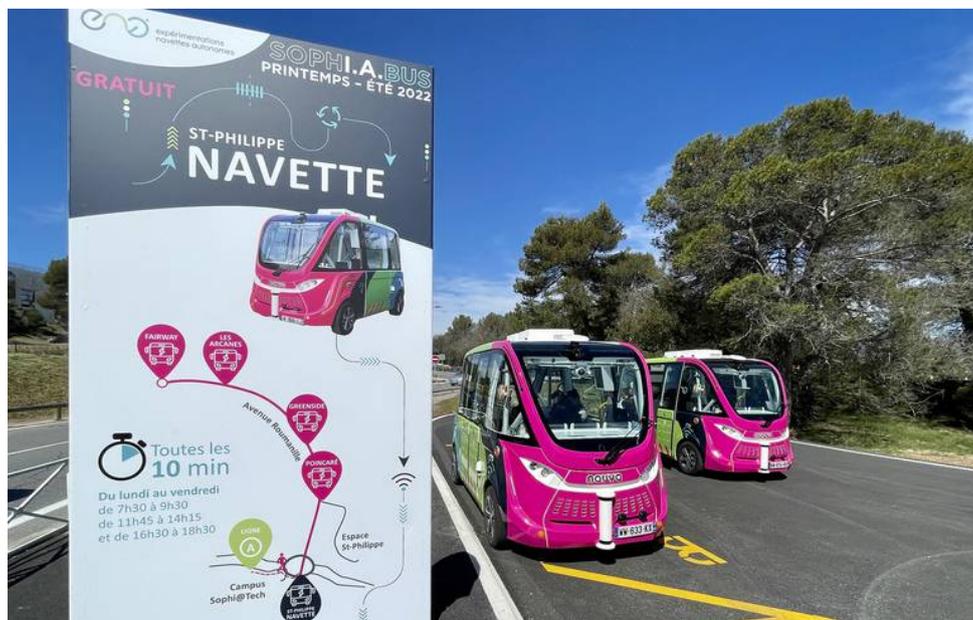
- 2 navettes Shuttle Navya d'une capacité de 15 places : 8 sièges avec ceinture, 3 strapontins et 4 places debout.
- Véhicules propriété de l'Exploitant Berthelet, avec paiement au constructeur Navya d'une licence logicielle (nécessaire pour que la navette fonctionne), d'une prestation de supervision de l'exploitation et d'une prestation de maintenance de niveaux supérieurs (la maintenance de niveaux bas étant assurée par les équipes Berthelet antérieurement formées à cet effet).

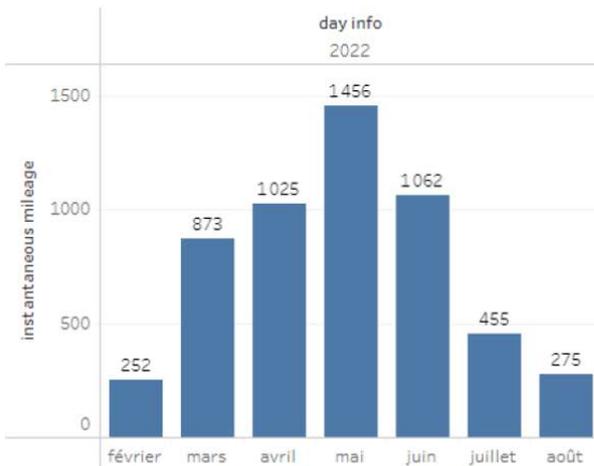
Mileage (km)

- Vitesse maximale : 15 km/h.
- Vitesse moyenne de circulation toutes portions confondues : 9 km/h voir graphe ci-dessous.
- 5 400 kms parcourus sur 6 mois, avec une montée en puissance en avril/mai/juin quand les deux navettes circulaient en même temps.

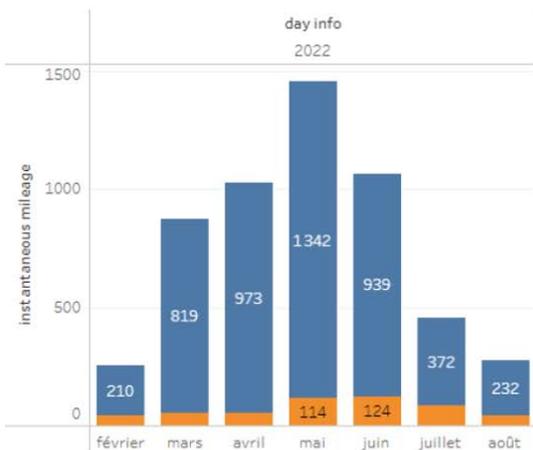
Km auto vs km manual

- Fonctionnement à plus de 90% en mode autonome (10% restant : retour garage, reprise en mains ponctuelle pour éviter les freinages.)

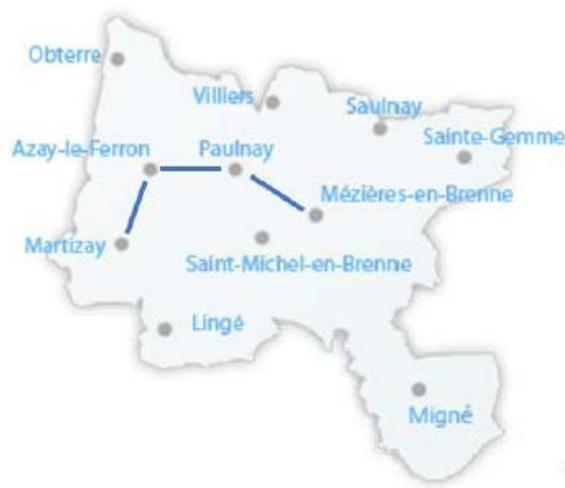
4.2.1. Parcours

Mézières-en-Brenne (1100 habitants) >> Paulnay (350) >> Azay-le-Ferron (900) >> Martizay (1000).

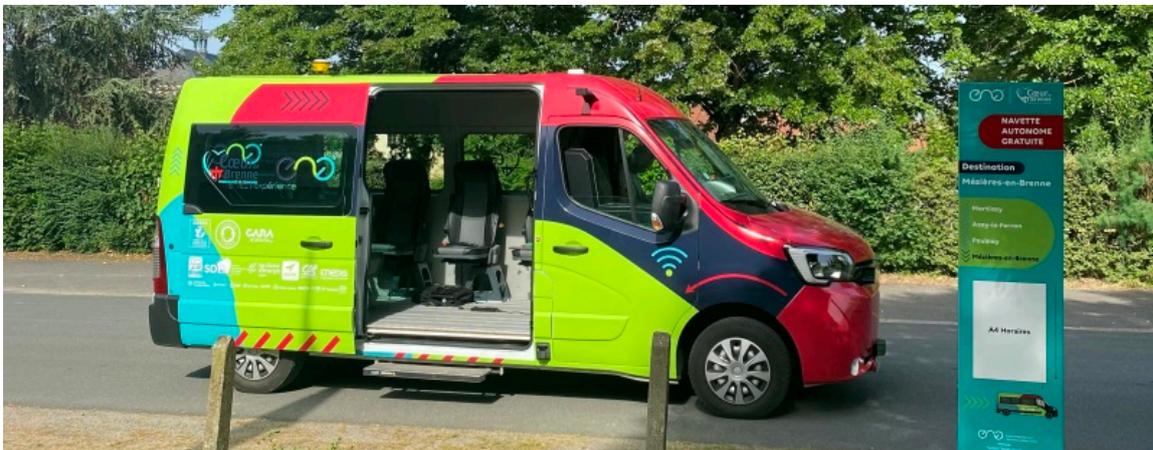
- 1 navette du constructeur Milla de type Master (8 places) : voir visuel ci-dessous.
